## **RUA SANTA CATARINA**

### **ESTUDO DO PAVIMENTO EXISTENTE**

**POÇOS DE INSPEÇÃO, ENSAIOS *IN SITU* E LABORATORIAIS**

***Janeiro / 2018***

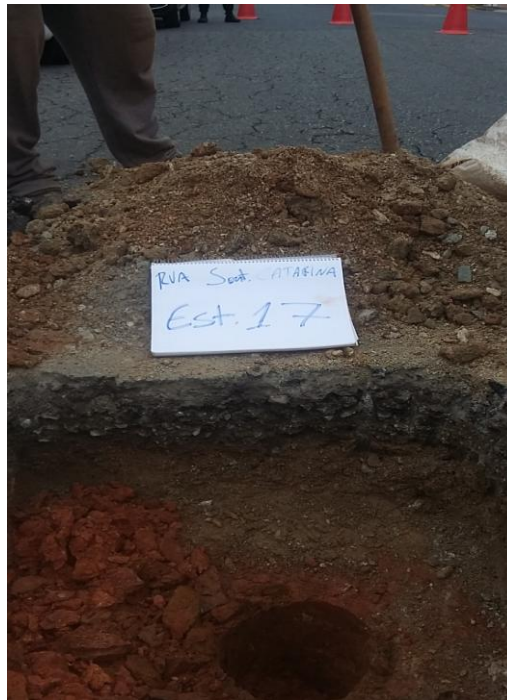
**PI 01 - ESTACA 17**

| Nº | POSIÇÃO | | | SEÇÃO | COORDENADAS | | PROF. PROG. (m) | HORIZONTES (m) | | ST | IDENTIFICAÇÃO DE CAMPO QUANTO À TEXTURA, COR, PLASTICIDADE E UMIDADE | N. A. (m) | ENSAIOS | | |
|---|---|---|---|---|---|---|---|---|---|---|---|---|---|---|---|
| PI 01 | 17 | D | | | 661.645 | 7.168.522 | | 0,00 | 0,06 | PP | CBUQ. | | | | |
| | | | | | | | | 0,06 | 0,15 | PP | BRITA. | | | | |
| | | | | | | | | 0,15 | 0,38 | PP | SAIBRO - SILTE ARGILOSO AMARELO (VARIEGADO), COM MATERIAL GRANULAR, COM UMIDADE E PLASTICIDADE MÉDIAS. | | | | |
| | | | | | | | | 0,38 | 1,20 | DCP | SILTE ARGILOSO VARIEGADO, COM UMIDADE E PLASTICIDADE ALTAS. | NFE | | DCP | NÃO |

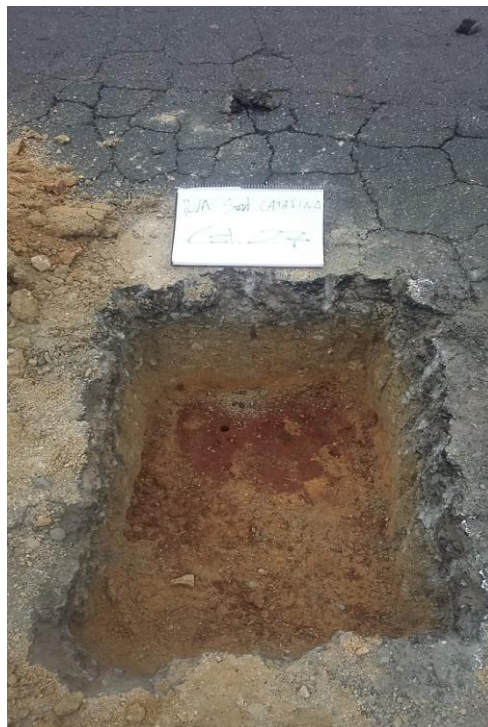
**PI 02 – ESTACA 27**

| Nº | POSIÇÃO | | | SEÇÃO | COORDENADAS | | PROF. PROG. (m) | HORIZONTES (m) | | ST | IDENTIFICAÇÃO DE CAMPO QUANTO À TEXTURA, COR, PLASTICIDADE E UMIDADE | N. A. (m) | ENSAIOS | | |
|---|---|---|---|---|---|---|---|---|---|---|---|---|---|---|---|
| PI 02 | 27 | E | | | 661.758 | 7.168.891 | | 0,00 | 0,09 | PP | CBUQ. | | | | |
| | | | | | | | | 0,09 | 0,14 | PP | BRITA. | | | | |
| | | | | | | | | 0,14 | 0,34 | PP | SAIBRO - SILTE ARGILOSO AMARELO (VARIEGADO), COM MATERIAL GRANULAR, COM UMIDADE E PLASTICIDADE MÉDIAS. | | | | |
| | | | | | | | | 0,34 | 1,14 | DCP | ARGILA MARROM AVERMELHADA, COM UMIDADE E PLASTICIDADE ALTAS. | NFE | | DCP | NÃO |

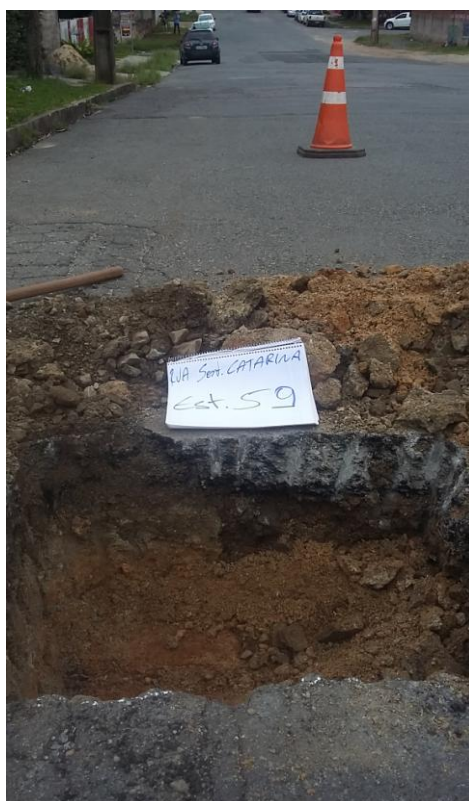
## PI 04 – ESTCA 59

| Nº | POSIÇÃO | | | SEÇÃO | COORDENADAS | | PROF. PROG. (m) | HORIZONTES (m) | | ST | IDENTIFICAÇÃO DE CAMPO QUANTO À TEXTURA, COR, PLASTICIDADE E UMIDADE | N. A. (m) | ENSAIOS | | |
|---|---|---|---|---|---|---|---|---|---|---|---|---|---|---|---|
| PI 04 | 59 | E | | | 662.147 | 7.169.198 | | 0,00 | 0,16 | PP | CBUQ. | | | | |
| | | | | | | | | 0,16 | 0,40 | PP | SAIBRO COM BRITA - SILTE ARGILOSO AMARELO (VARIEGADO), COM BRITA CORRIDA, COM INDÍCIOS DE CONTAMINAÇÃO. | | | | |
| | | | | | | | | 0,40 | 1,20 | DCP | ARGILA SILTOSA VERMELHA VARIEGADA, COM UMIDADE E PLASTICIDADE ALTAS. | NFE | | DCP | NÃO |
